Vorprojekt Instandsetzung des historischen Verkehrsweges „Vegna“

IVS Objekt GR 9.1 Gebiet «Vegna» Luftaufnahme 30. Juni 1942

Vorprojekt Instandsetzung hist. Verkehrsweg "Vegna"

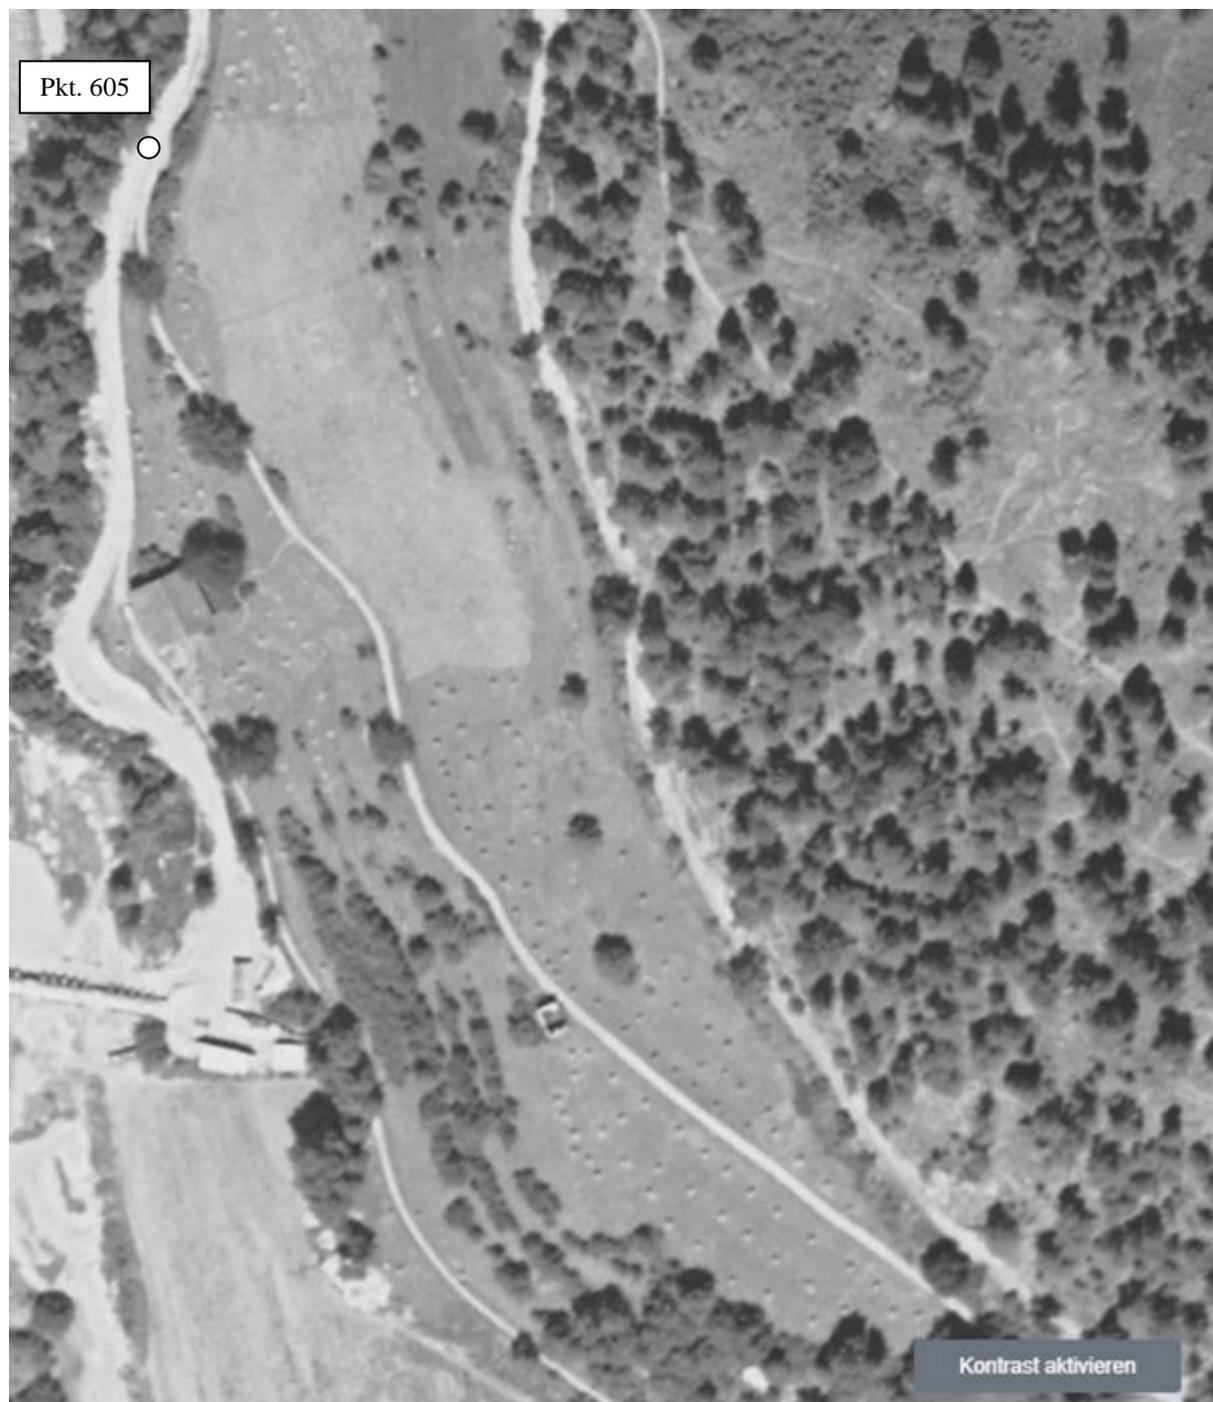
Interessant ist die optische wahrnehmbare Veränderung die auf den Luftaufnahme von 1941 bis 2002 respektive bis heute feststellbar ist. In der Aufnahme von 30.6.1942 ist der Weg noch als markantes helles Band sichtbar. Gut zu identifizieren sind die Heizen, sowie die Einmündung ohne Bewuchs.

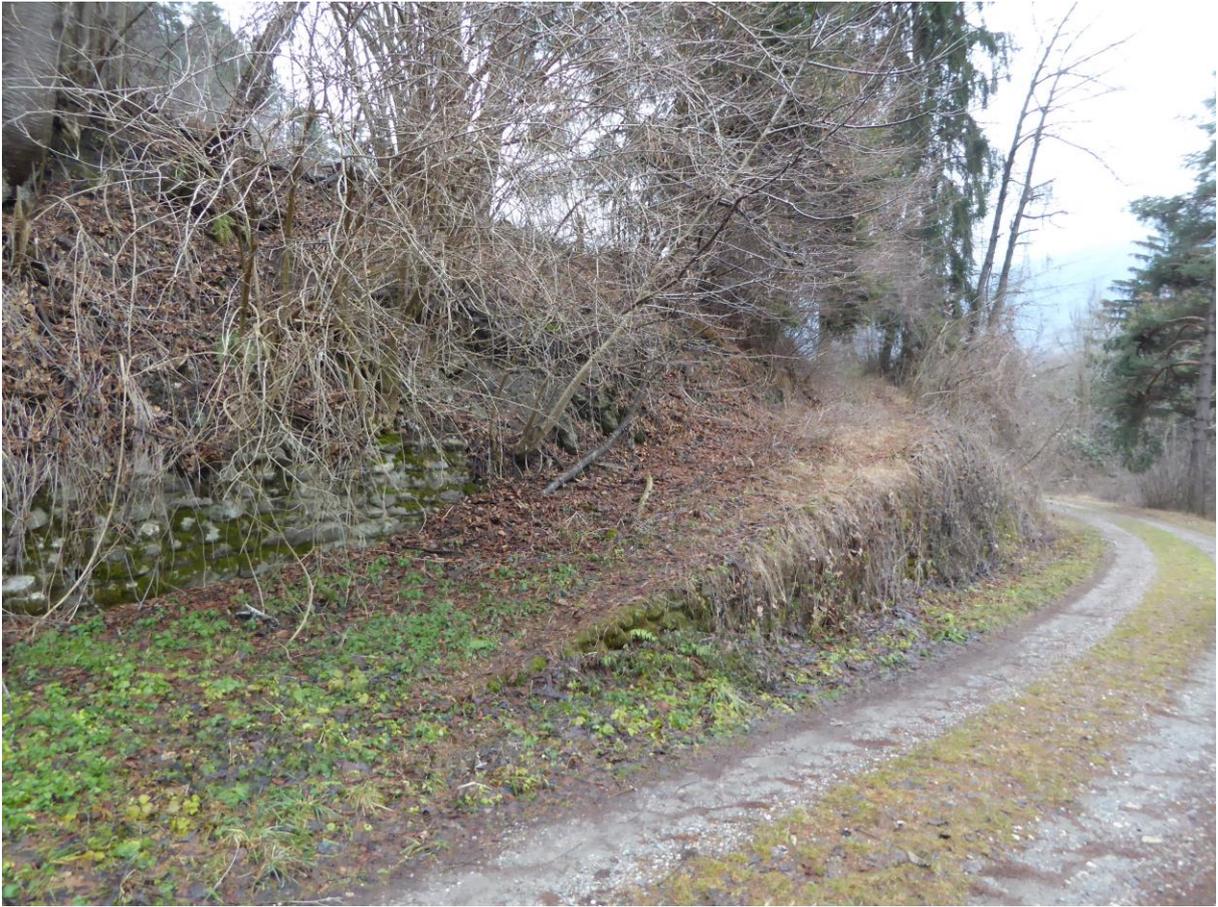
Der Abschnitt ist heute vollständig im Wald. Der Hangweg<sup>2</sup> liegt in der grossen bergseitigen Böschung der Waldstrasse und ist ca. 2 m breit. Die Einmündung wurde mit den Arbeiten am Waldweg in den 40iger Jahren mit gemörtelter Stützmauer ausgeführt.

Die talseitige Böschung ist wenig hoch, stabil und gut eingewachsen. Am bergseitigen Hangfuss ist etwas Fels oder Steinmaterial sichtbar.

Die Wegoberfläche ist leicht eingewachsen und wird offenbar hauptsächlich als Fussweg benutzt.

**Abschnitt 1:** Einmündung bei Pkt. 605 von unten

Diese ist allenfalls von grobem Material zu säubern (Steine, Geäst).

keine Massnahmen nötig.

Das Lichtraumprofil ist freizuschneiden.

Bei der Böschungsoberkante sind Tropfnasen zu beseitigen.

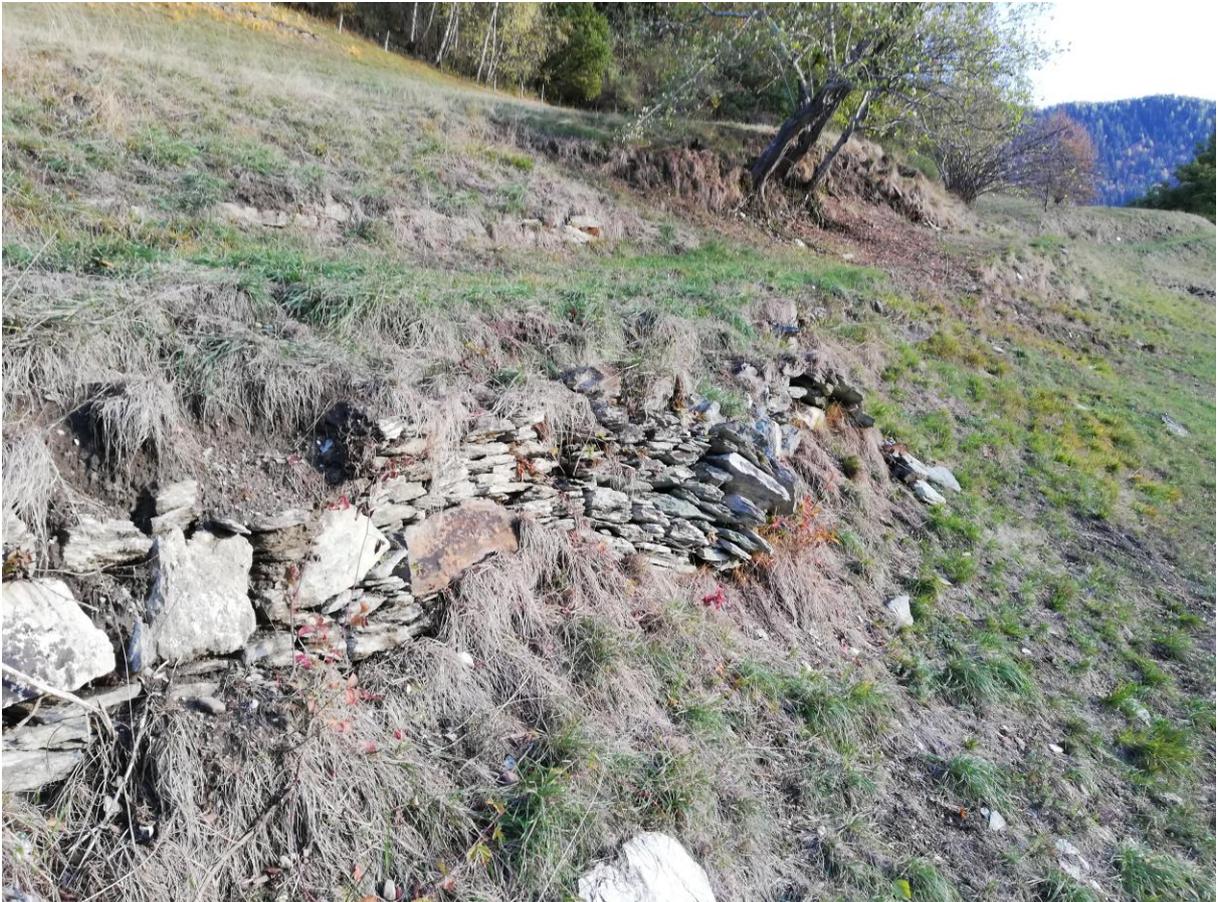
Eine Baumgruppe ebenfalls in der bergseitigen sehr steilen Böschung ragt schräg in das Lichtraumprofil des Weges. Ein weiterer Haselbusch befindet sich in der bergseitigen Böschung oberhalb einer Trockenmauer.

Praktisch ab Waldrand besteht durchgehend eine zum Teil niedrige, ab und zu höhere Trockenmauer, die teils gut sichtbar ist, teils eingewachsen und teilweise zerfallen ist und als Stützmauer und Wegbegrenzung dient. Es entsteht der Eindruck, dass ebenfalls gleiches Steinmaterial wie bei den Terrassierungstrockenmauern verwendet wurde. Der Anzug fehlt durchwegs und die Stabilität (innerer Verbund) fehlt auf weiten Strecken.

Auf 150 m des Abschnittes besteht eine Trockenmauer mit Stützfunktion die durchwegs zerstört, überwachsen und ihre Stützfunktion nur noch rudimentär erfüllt. Streckenweise ist sie bis 1.5 – 2.0 m hoch.

**Abschnitt 2:** typisches Schadensbild talseitige Stützmauer. Baum und Buschgruppe bergseitige Böschung

Die gesamte Stützmauer ist abzutragen und neu mit entsprechender Foundation und Anzug in Trockenmauerbauweise zu erstellen. Dazu wird am Mauerfuss eine temporäre horizontale Arbeitsplattform nötig sein.

Oberhalb des Weges befindet sich eine Baumgruppe. Müsste diese aus forstlichen Gründen entfernt werden, wäre das ein Vorteil, da damit die Wuchseinschränkung der Wegoberfläche (und der Weide) wegfällt.

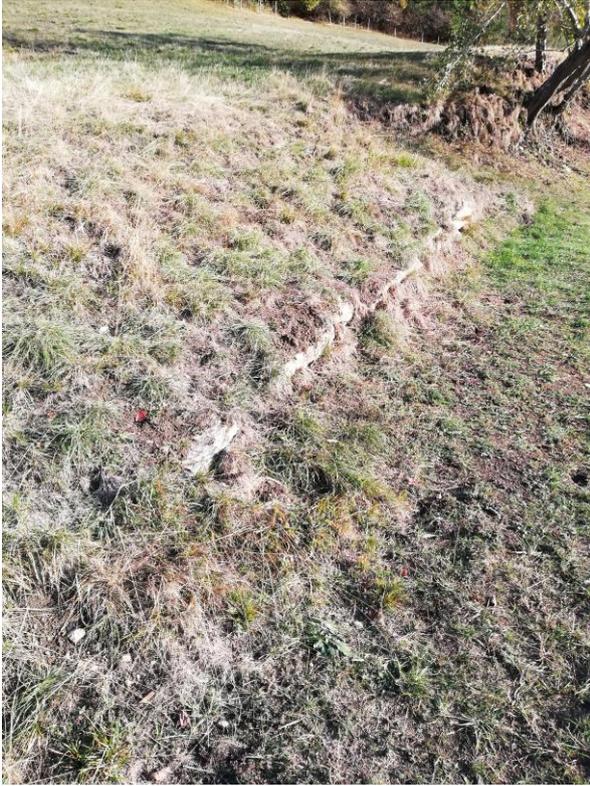
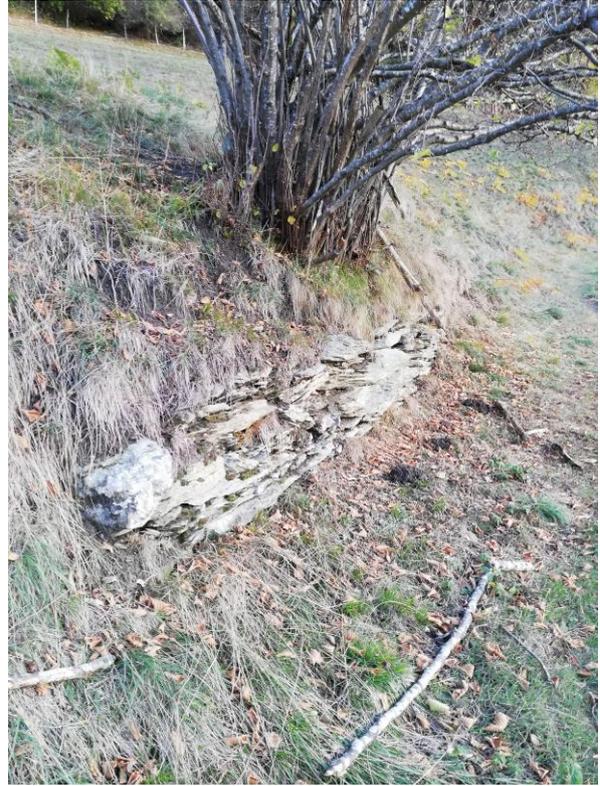
**Abchnitt 2:** Spezialfälle bei der je nach Fundation eine Reparatur eventuell möglich ist

Als Spezialfall kann die Mauerstelle beim Busch welche ein repräsentatives Mauerbild im ganzen Weg darstellt eventuell punktuell repariert werden, da sie bis dato stabil ist. Je nach Fundierungszustand kann eine Unterfangung eingeschoben werden. Ist ein Abbau/Wiederaufbau notwendig ist unbedingt das Mauerbild zu reproduzieren.

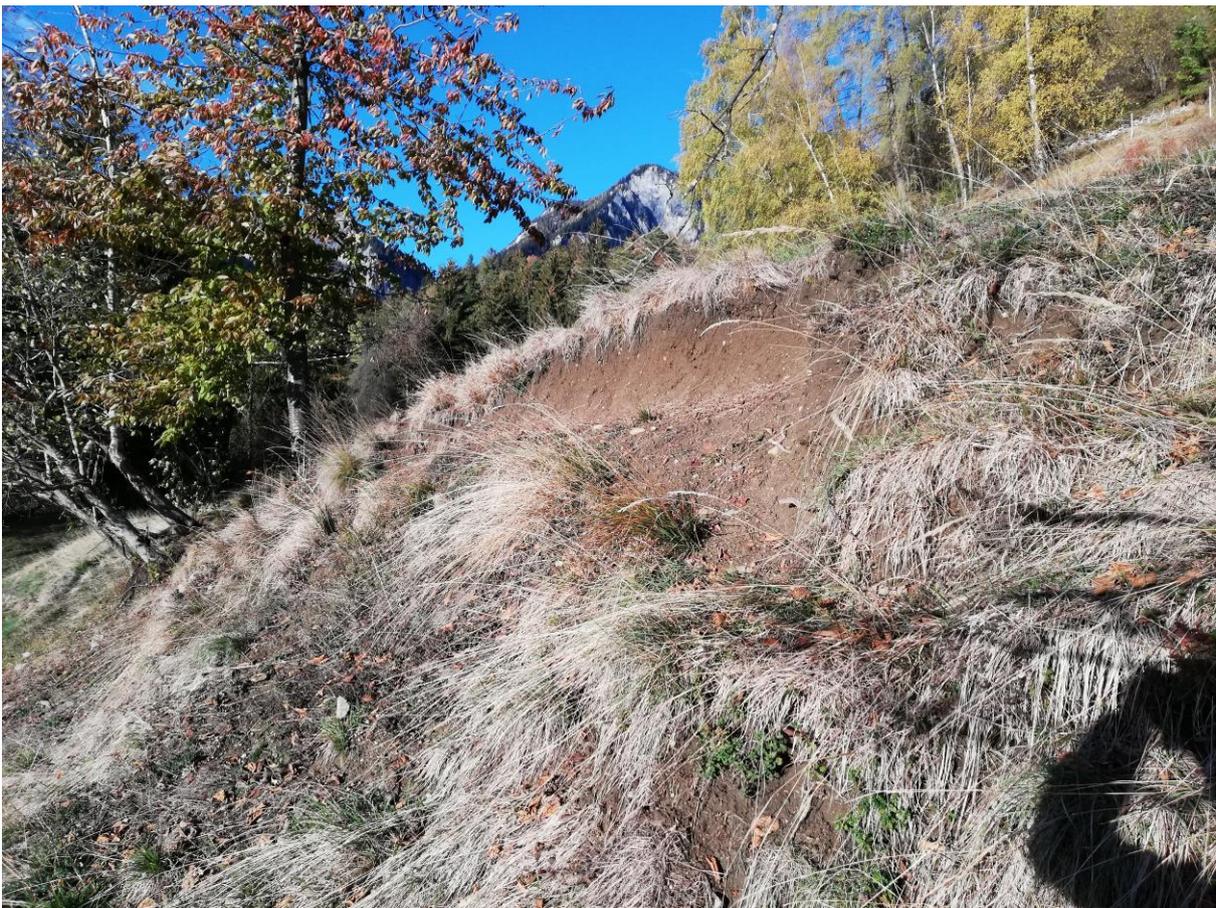
Die bergseitige Böschung ist grasbewachsen. Zum Teil ist sie recht hoch und die Grasnarbe durch Viehtritt stark unterbrochen. An einigen Stellen ist die Oberkante der Böschung als Tropfnase ausgebildet.

**Abchnitt 2:** Böschungsoberkante mit erosionsfördernder Tropfnase (verursacht durch Viehtritt)

Bei der bergseitigen Böschung sind die grössten Viehtrittlöcher aufzufüllen. Die obere Böschungskante ist überall rund zu formen, damit sich keine Tropfnase bildet, die das Anwachsen verhindert und die schädliche Erosion fördert.

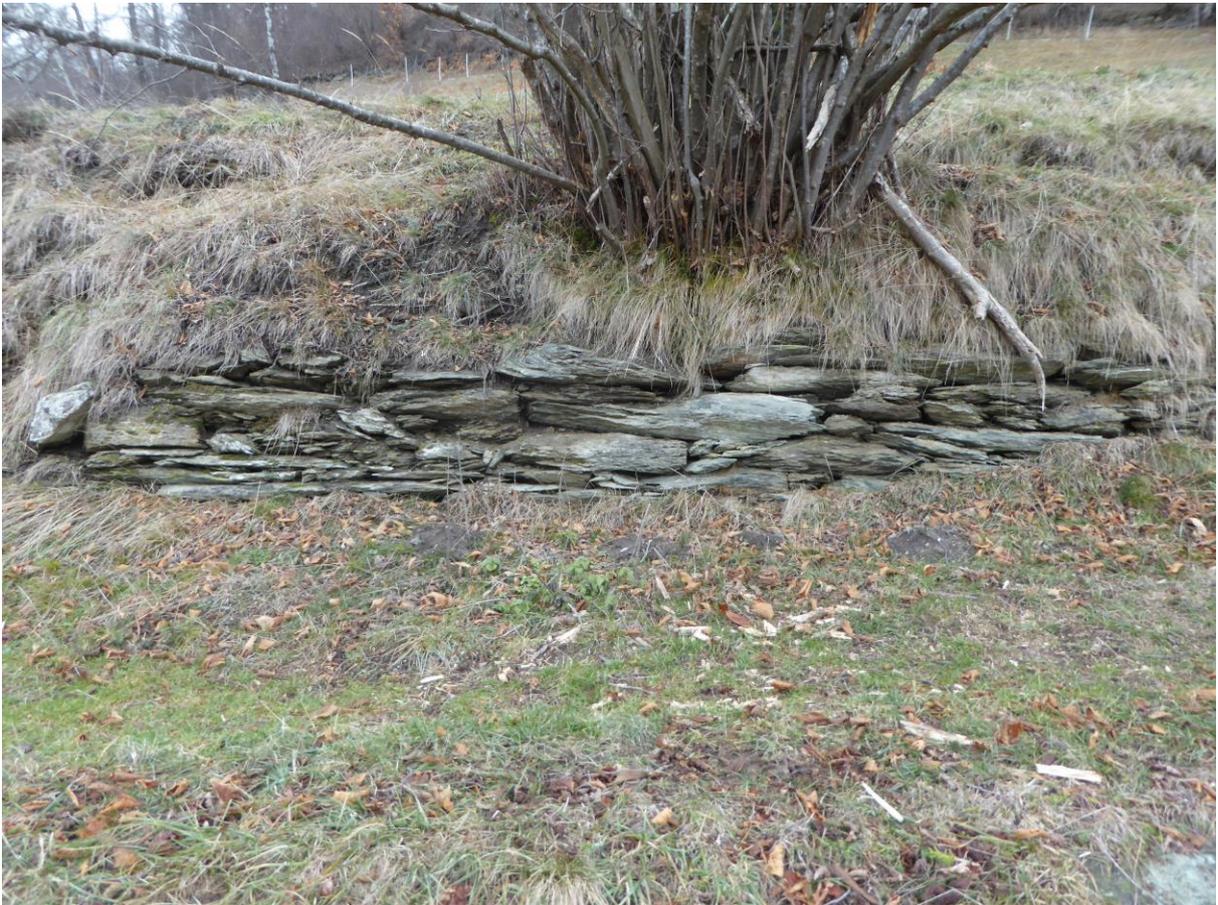
Die bergseitig Böschung wird über längere Strecken mit einer Stützmauer im Trockenmauerwerk gehalten. Zum Teil ist das Mauerwerk überwachsen respektive durch Erdmaterial überschüttet und grün geworden, oder sie wurde durch Viehtritt zerstört.

Die gut sichtbaren Trockenmauerabschnitte haben alle knappen Anzug und sind teilweise zerfallen und überwachsen.

**Abschnitt 2:** Musterbild der bergseitigen Stützmauer

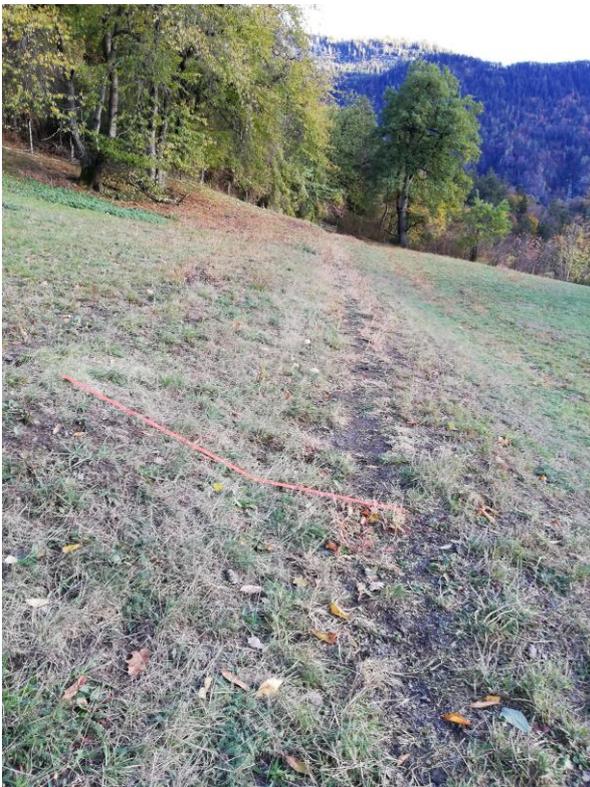
Nach dem ehemaligen Stall verläuft die Wegtrasse flach als Hangweg. Die Wegoberfläche ist beinahe durchwegs intakt bewachsen. Fussgänger konnten sich in den vegetationsarmen Jahreszeiten wegen des flachen Geländes ohne weiteres neben dem historischen Trasse bewegen.

**Abschnitt3:** Wegoberfläche, Grasnarbe unregelmässig

keine Massnahmen nötig.

Zum Schutz der Substanz des Weges (Verhindern von Viehtrittschäden) ist beidseitig ein leichter bleibender Zaun zu installieren, der auf der Aussenseite die Viehhütedrahtisolatoren trägt.

Beidseitig ist der Zaun mit ca. 30-50 cm Abstand von den Böschungskanten zu setzen. Die Höhe mit 80-100 cm genügt. Beim Weidegatter kann er zuerst dem Waldrand entlang geführt werden.

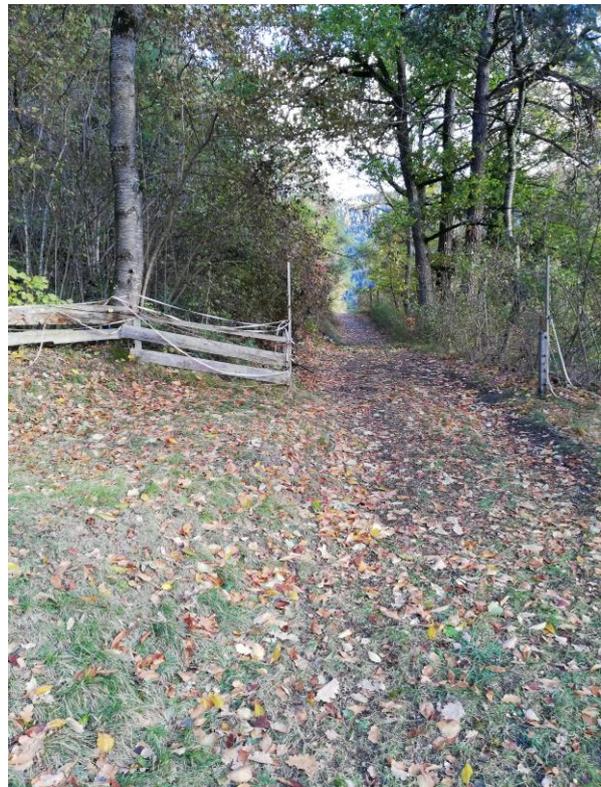
Bei Beginn des Wieslandes befindet sich ein Weidegatter. Ab dort bis zur Einmündung in die Forststrasse dominiert die ausgebaute landwirtschaftliche Zufahrt. Historische Substanz wird dort voraussichtlich nicht mehr vorhanden sein.

Weidegatter unterhalb Einmündung in die Forststrasse

Beim Beginn des Weges auf Höhe des Weidegatters unterhalb der Einmündung ist ein leicht beidseitiges zu öffnendes Gatter/Türlein oder stromleitende Schwingrute anzubringen. Event ist das Weidegatter für den Wiesenzugang und der Eingang in den historischen Weg als Ganzes neu zu erstellen.

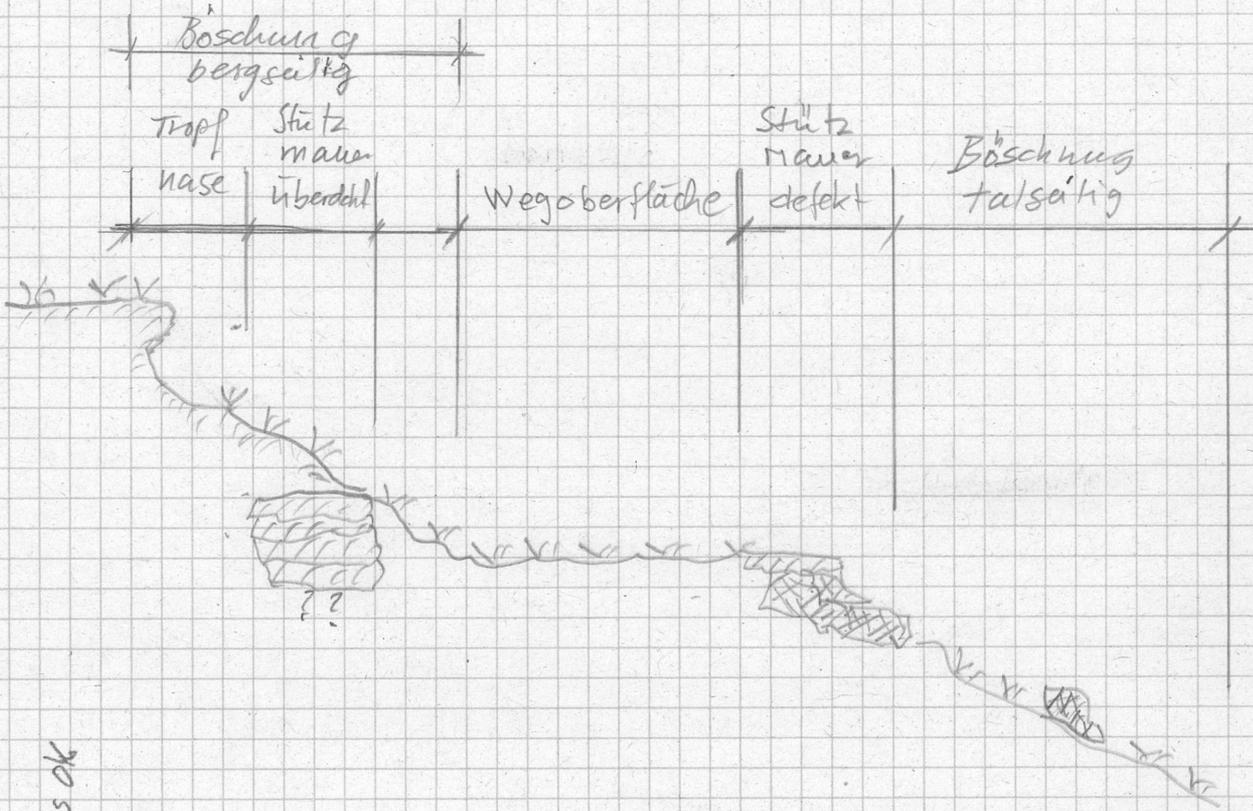
Aktueller Zustand

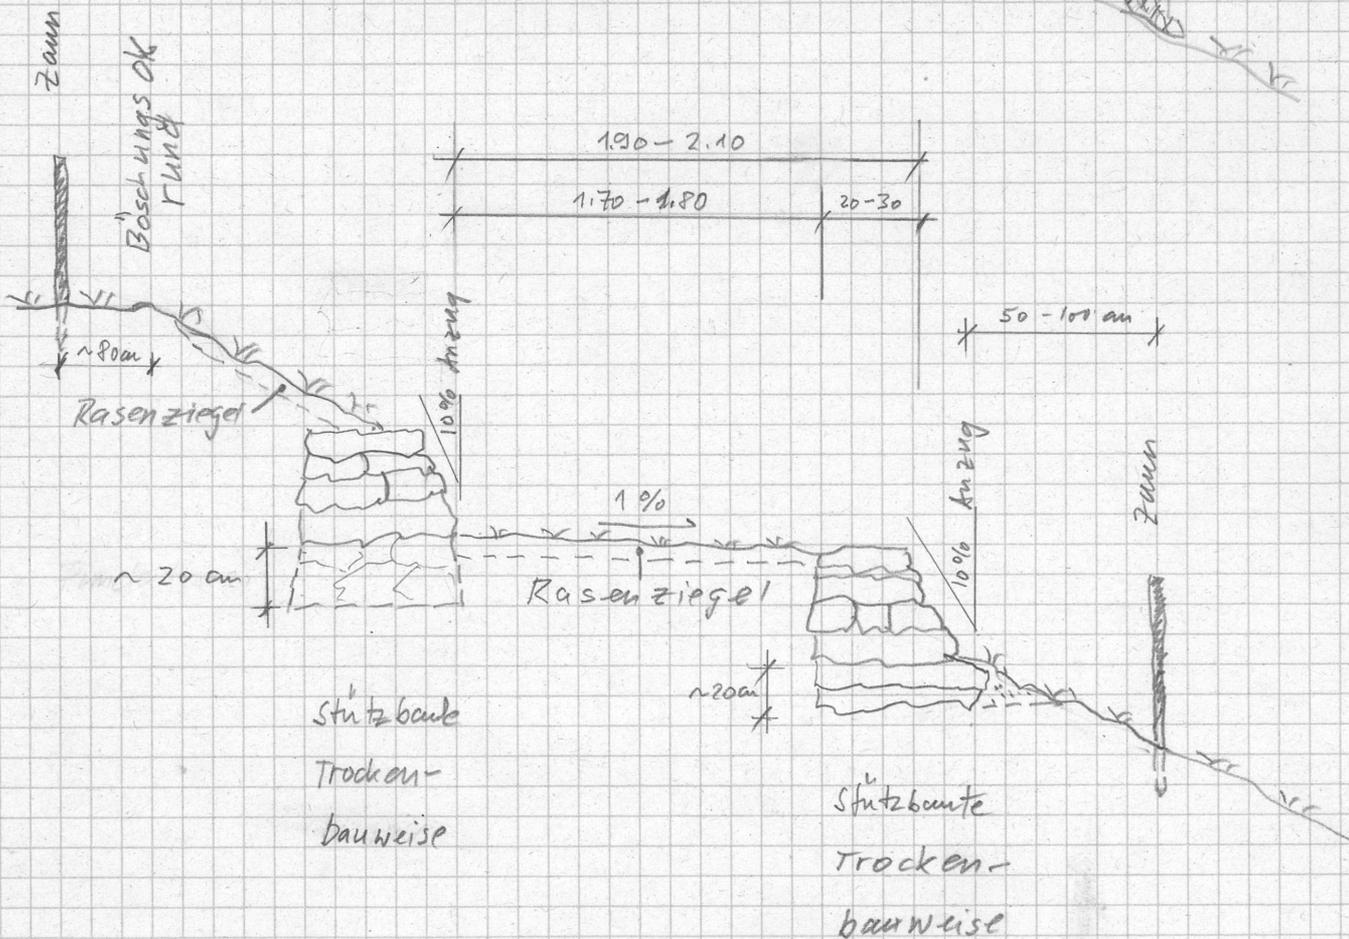
Instandsetzung

Wo Trockenmauern instand gestellt werden, muss die Grasnarbe an den Rändern als Rasenziegel entfernt werden um nach den Instandstellungsarbeiten wieder eingesetzt zu werden. Bleibt die Grasnarbe in der Mitte, ist sie durch Schal/Gerüstbretter abzudecken. Bergseits sind Rasenziegel wieder leicht ansteigend an die Trockenmauer anzulegen. Talseits auf gleicher Höhe wie die Trockenmauerkrone.

Circa 50-80 cm hinter der oberen Böschungskante ist ein stabiler Zaun zu errichten mit Viehhütedrahtisolatoren auf der Aussenseite, damit jeglicher Viehritte in den Böschungen verhindert wird.
